Expediente 08/32304453 Parte 1

INFORME DE ENSAYO

Método de ensayo para cubiertas expuestas a un fuego exterior. Ensayo 1
Método con antorcha ardiendo: UNE-ENV 1187:2003 (test 1).

Referencia comercial del producto: MEMBRANA LIQUIDA DE POLIURETANO
"HYPERDESMO"

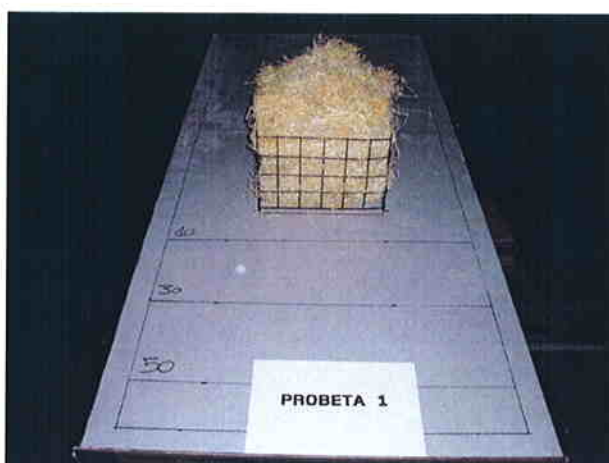
La foto nº1 muestra la situación de la fuente de ignición, colocada según se especifica en la figura 4 de la norma de ensayo y la zona de mediciones.

FOTO N°1 - Probeta nº1 antes del ensayo.

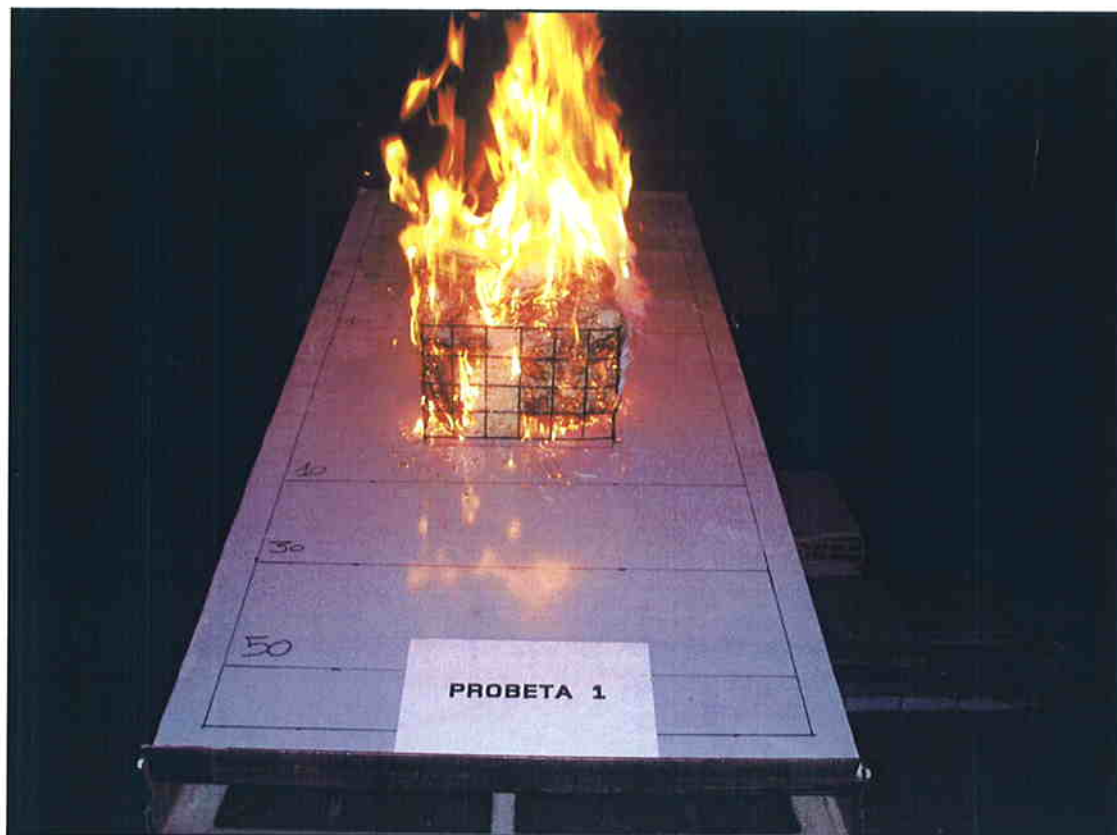
FOTO N°2 – Muestra nº 1

Probeta 1: Inicio del ensayo

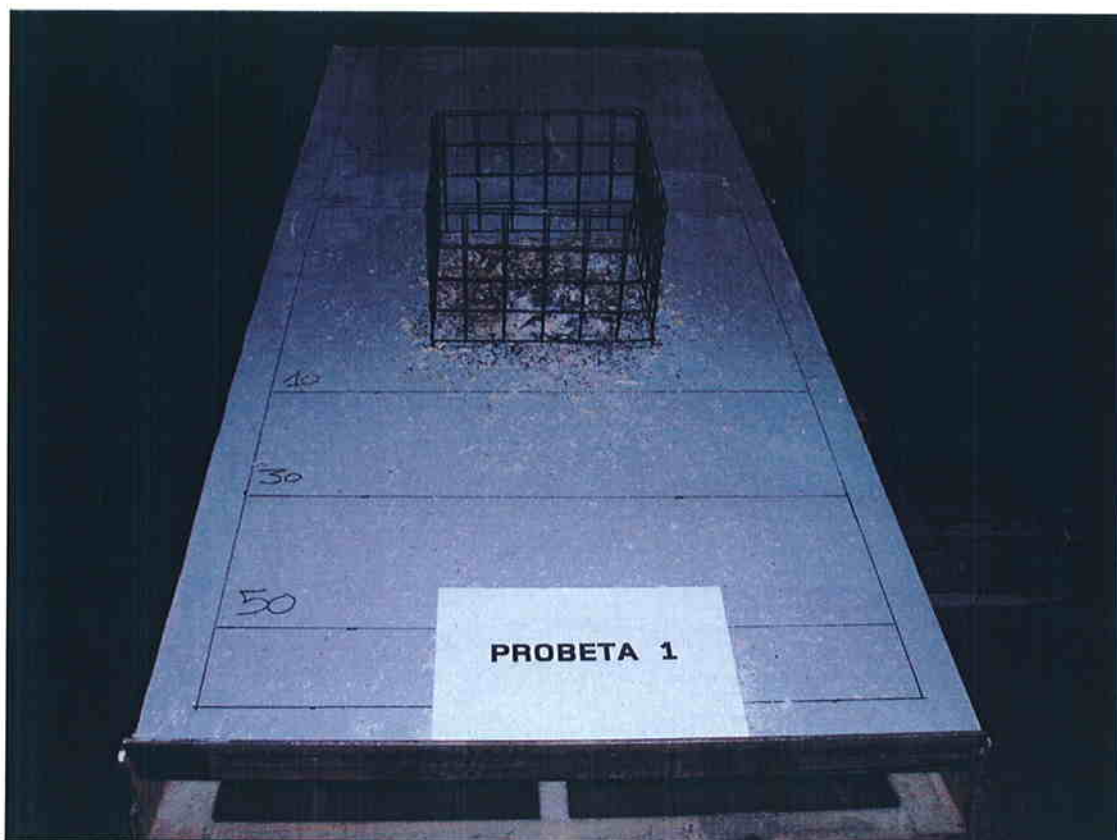
FOTO N°3 – Muestra nº 1

Probeta 1: Aspecto de la probeta una vez finalizado el ensayo

Área dañada (mm ²)		-	-	-	-
OTRAS OBSERVACIONES					
Anchura interna carbonizada (mm)		-	-	-	-
Anchura externa carbonizada (mm)		-	-	-	-
Radio de la llama (cubierta horizontal)		-	-	-	-
FINALIZACIÓN ENSAYO					
Tiempo extinción llama		321	298	315	306
Tiempo finalización ensayo		3600	3600	3600	3600

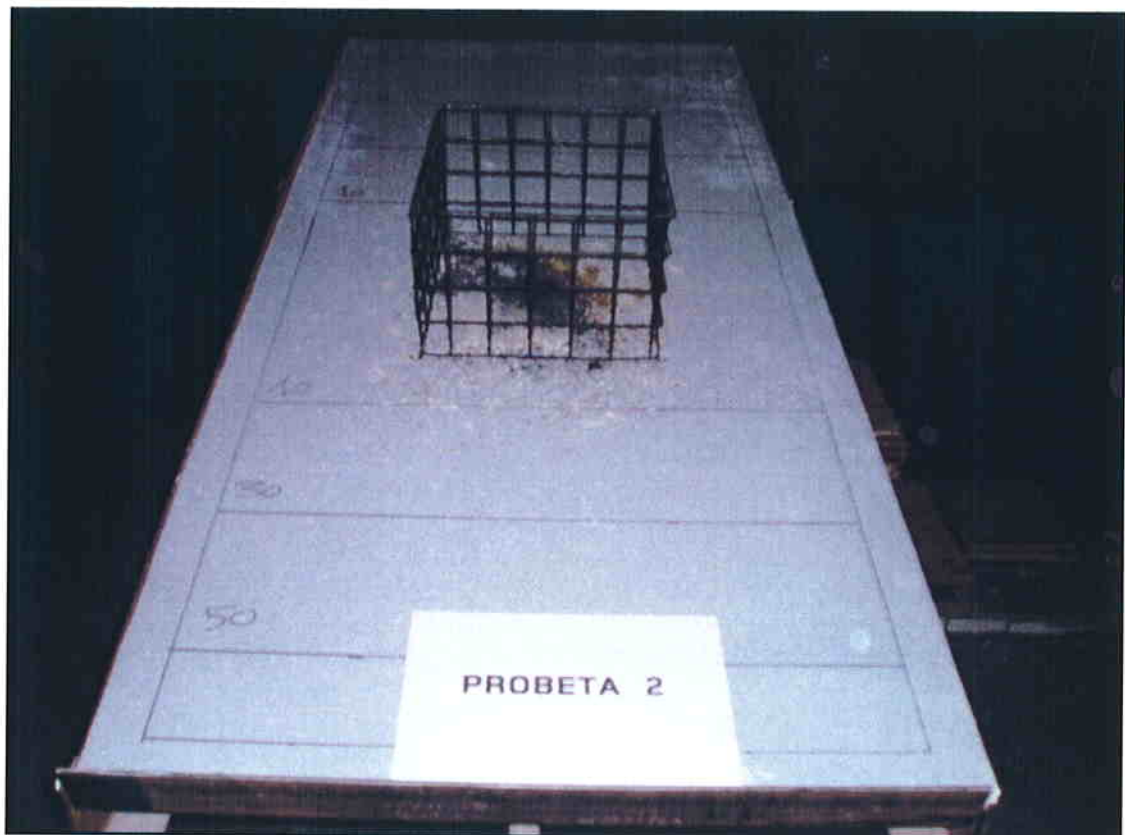
FOTO N°5 – Muestra nº1

Probeta 2: Aspecto de la probeta una vez finalizado el ensayo

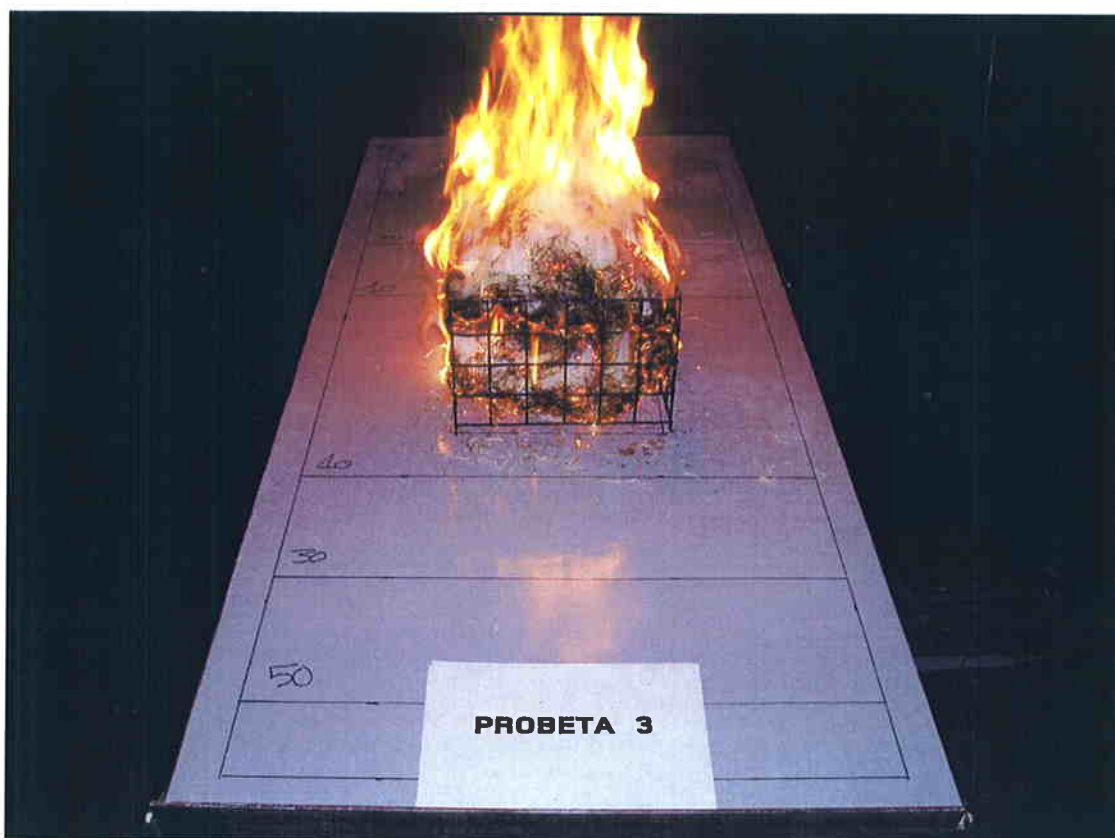
FOTO N°6 – Muestra n°1

Probeta 3 : Inicio del ensayo

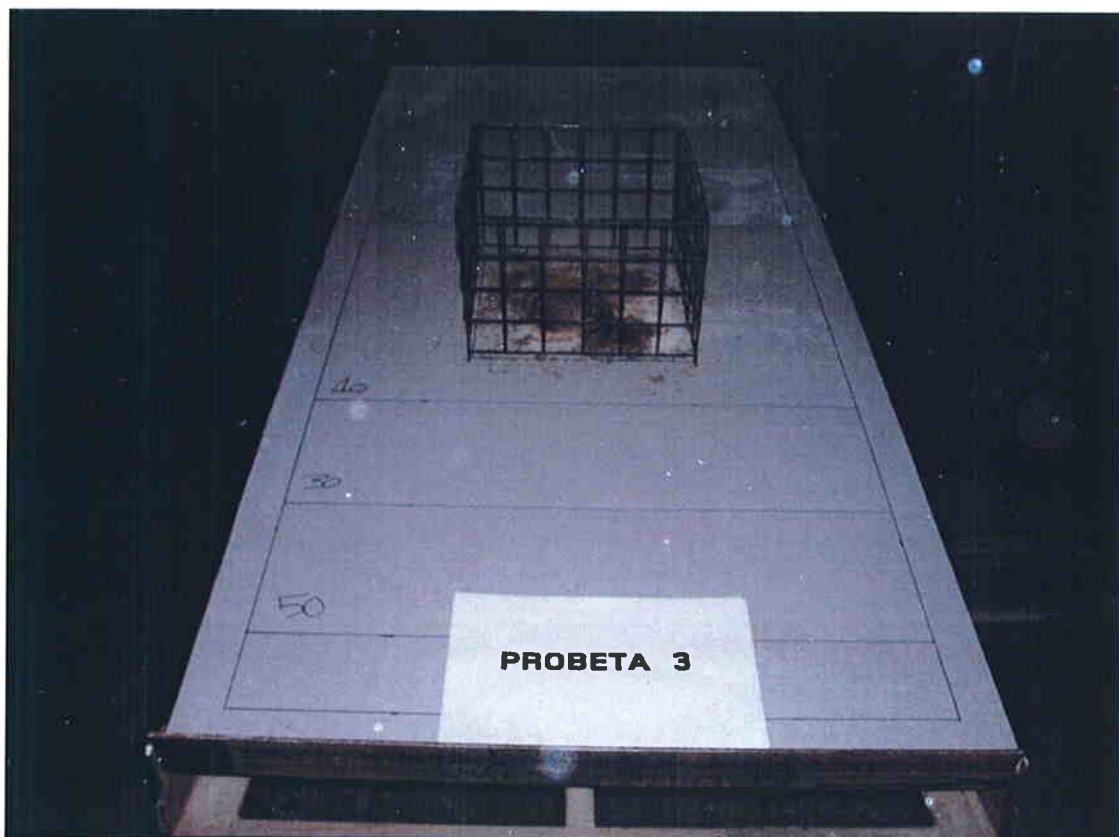
FOTO N°7 – Muestra n°1

Probeta 3 : Aspecto de la probeta una vez finalizado el ensayo

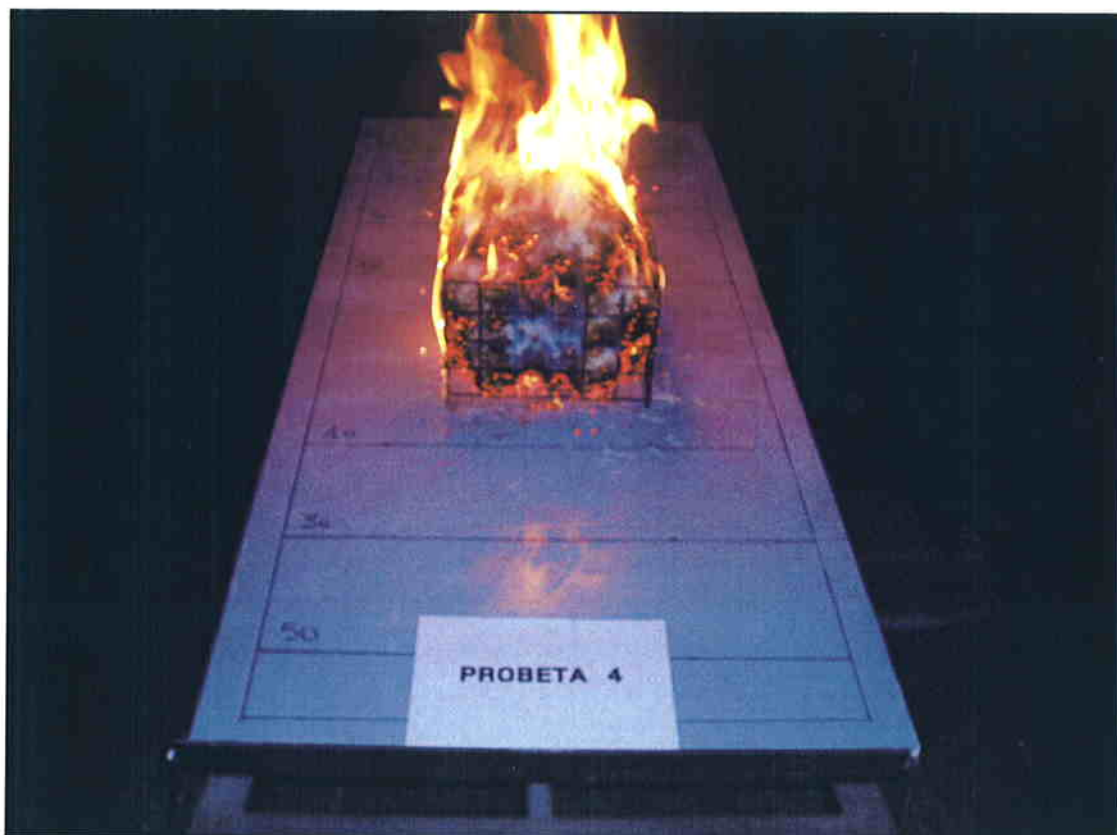
FOTO N°8 – Muestra n°1

Probeta 4 : Inicio del ensayo

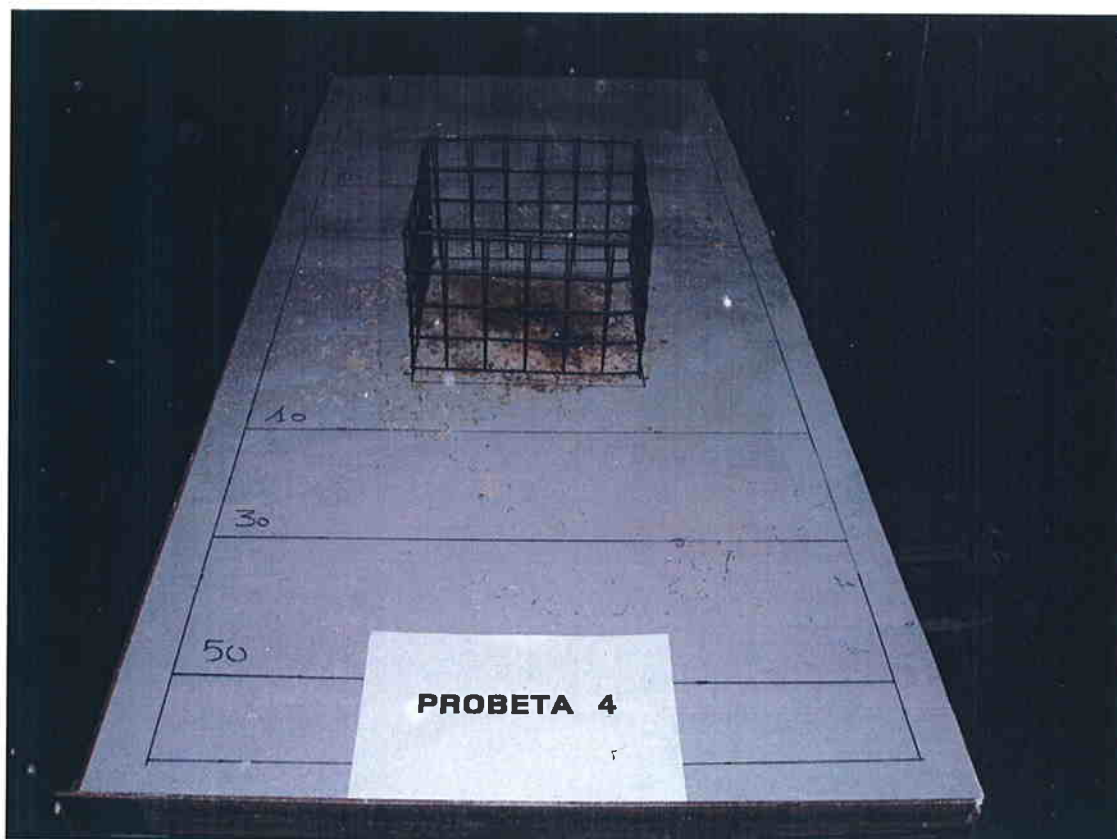
FOTO N°9 – Muestra n°1

Probeta 4 : Aspecto de la probeta una vez finalizado el ensayo
